## Sustitución de la unidad trasera de rodamientos de cubo de una Ford Transit

Este boletín destaca los pasos esenciales para sustituir una unidad de rodamientos de cubo de segunda generación utilizando el procedimiento de reajuste para la Ford Transit.

PUB 80/P2 14757 ES - 2014

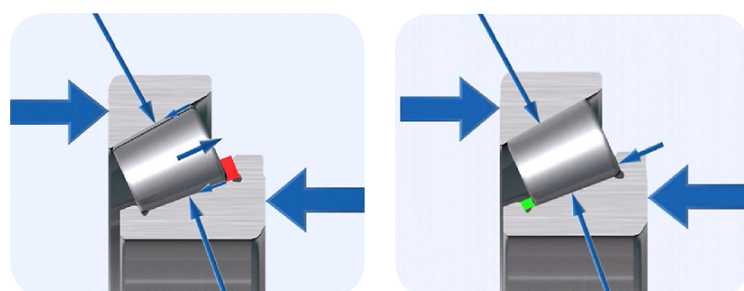
Posición inicial

Posición final

Nota: El reajuste finalizado es la posición inicial para el proceso de ajuste del par final.

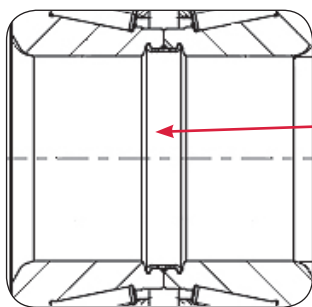
1. Si no se realiza el procedimiento de reajuste, el anillo de fijación podría soltarse.

2. Instalación incorrecta de la unidad de cubo, por ejemplo, por colocación incorrecta (con presiones y tirones durante la instalación, separando de este modo los aros interiores) de modo que cuando se aplique el par final, el anillo de fijación quede atrapado en ángulo. Esto producirá una pérdida de alineación de los aros interiores y reducirá la vida útil de la unidad.

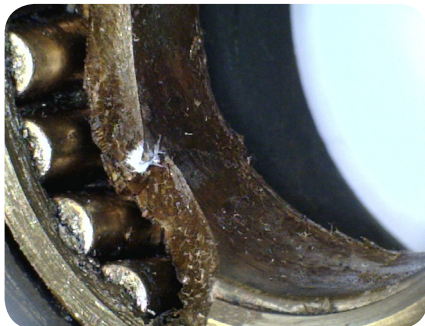
**Daños que podrían causarse por no seguir los procedimientos anteriores.**

Uso de una pistola de aire: apriete excesivo, aros interiores rotos y anillo de sujeción suelto.

- Fase 1 Ajuste la tuerca manualmente (gire la rueda más de 5 veces)
- Fase 2 Aplique **200 Nm**
- Fase 3 Gire la rueda más de 5 veces
- Fase 4 (diámetro de brida de 44 mm VKBA 6527) **300 Nm**  
(diámetro de brida de 51 mm VKBA 6528) **450 Nm**

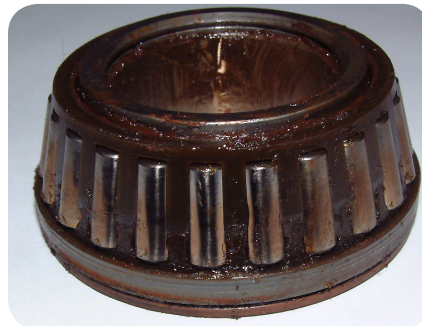
Contaminación del lubricante debido a retenes dañados.

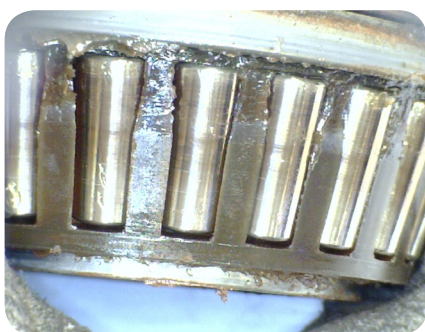
Alineación incorrecta de elementos rodantes.

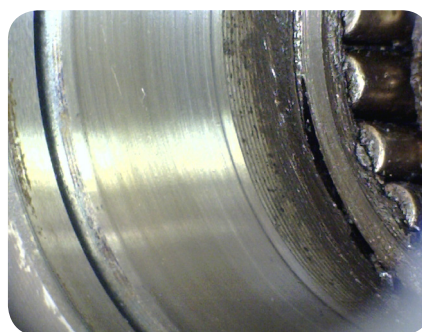
Alineación incorrecta de elementos rodantes.
