## Sustitución de la unidad trasera de rodamientos de cubo de una Ford Transit

Este boletín destaca los pasos esenciales para sustituir una unidad de rodamientos de cubo de segunda generación utilizando el procedimiento de reajuste para la Ford Transit.

PUB 80/P2 14757 ES - 2014

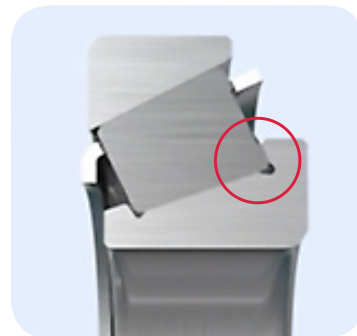
El efecto de reajuste se observa durante el montaje cuando los rodillos se mueven desde su posición inicial incidental hacia su posición final en la brida de guía.

Todos los rodillos deben llegar a su posición final en la brida de guía. Este efecto de reajuste requiere aproximadamente 5-20 revoluciones, según la aplicación.
